RENAULT Alle Typen

ZEITWEILIGES AUFLEUCHTEN DER AIRBAG-KONTROLLAMPE

Kabelstränge Gurtstraffer

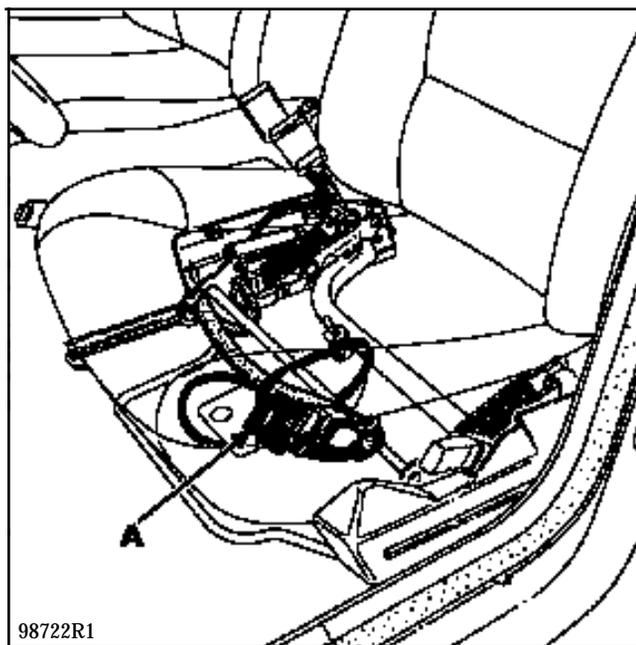
Abb. 1

- Schlechte Stromverbindung in den violetten Steckern an den Gurtstraffer-Verbindungen unter den Vordersitzen.

Beispiel: Mégane

- Wegfall der Stecker an den Gurtstraffer-Verbindungen und Lötén der Kabel; **DIE GURTSTRAFFER NICHT AUSTAUSCHEN.**

- Die Batterie abklemmen.
- Die Vordersitze so weit wie möglich zurückschieben.
- Die violetten Stecker (**Abb. 1**) (A) der Gurtstraffer abziehen.
- Die beiden Kabel direkt an den violetten Steckern abschneiden.
- Die Kabel freilegen.
- Die Schrumpfhülle **1 cm** auf jedes Kabel aufsetzen.
- Die Kabel verlötén.
- Die Schrumpfhüllen erhitzen.
- Die beiden Kabel mit dem Kabelbinder an der Steckerhalterung befestigen.
- Die Batterie anklemmen.
