Twingo

X06 X

85A FRONTWISCHERMOTOR

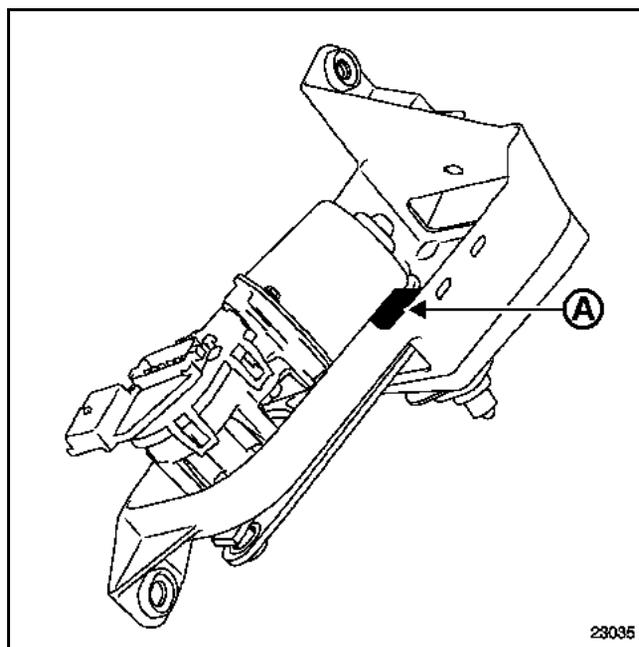
Nach Veränderungen am Frontwischermotor muss nun der Teil (A) der Halterung beim Austausch des Motors herausgezogen werden.
